# SLIMME CORROSIE- DETECTIE IN CV-INSTALLATIES

## EENVOUDIGE MONITORING VOORKOMT GROTE SCHADE

Locatie:	Leuven
Type gebouw:	Appartementsgebouw
Bouwheer:	VME Kapucijnerhof
Studiebureau:	Luc Brees – Brees & Co
Installateur:	Martin Sanitair
Clusterlid:	Resus

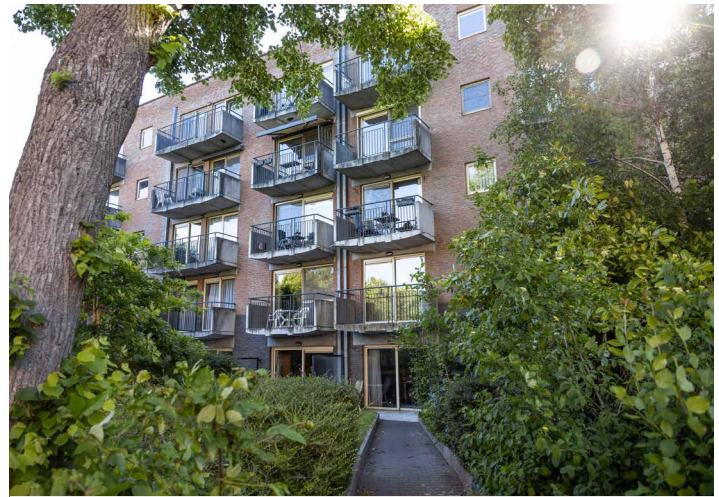
Door een corrosiemeter in de stookplaats te integreren, kon de eigenaar van het Kapucijnerhof grote reparatiekosten aan zijn cv-installatie vermijden.

Van een dergelijke financiële tegenvaller bleef de eigenaar van het Kapucijnenhof in Leuven gespaard dankzij een slimme zet van Luc Brees. Deze adviseur tekende in 2014 het renovatietraject van de cv-installatie uit en pakte de zaken grondig aan. De grootste ketel werd vervangen door twee kleinere condenserende ketels. Tevens werd de capaciteit van de expansievaten uitgebreid en kwam er een installatie voor het bijvullen met gedemineraliseerd water. "Daarnaast voorzag ik een drukstapontgasser die voor een continue afvoer van opgelost gas uit het water zorgt", vertelt Luc Brees. "Omdat dit toestel geen zuurstof kan verwijderen – zuurstof bindt zich erg snel aan staal – installeerde ik eveneens de 'Risycor' van Resus. Deze corrosiemeter evalueert op basis van sensordata continu het niveau van corrosievorming en genereert een alarm wanneer een drempel wordt overschreden."

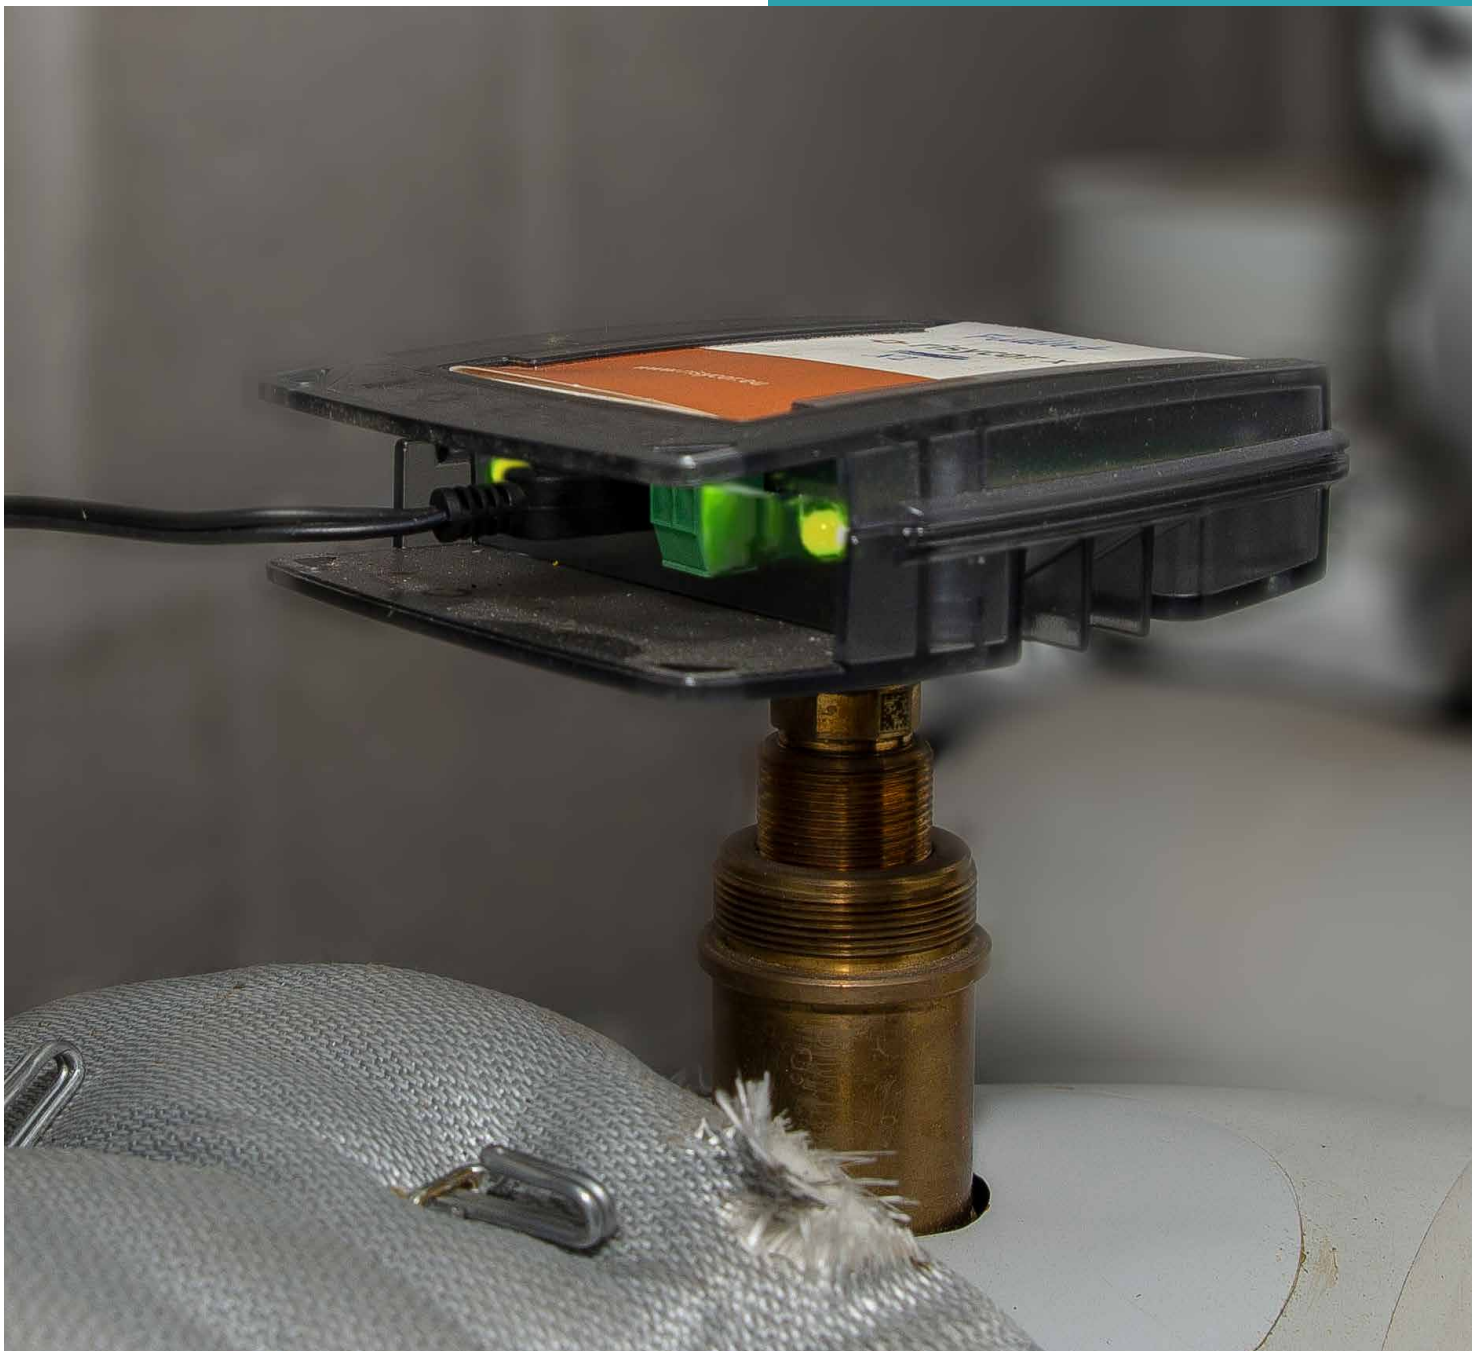
De investering in een corrosiemeter is verwaarloosbaar in vergelijking met de meerwaarde dat het toestel oplevert. Elk corrosieprobleem kan immers in de kiem worden gesmoord vooraleer het grotere problemen veroorzaakt.
