# Verhoogd toezicht van bruggen in Vlaanderen

**Supersnel, veilig én adequaat met laserscanning en fotogrammetrie!**

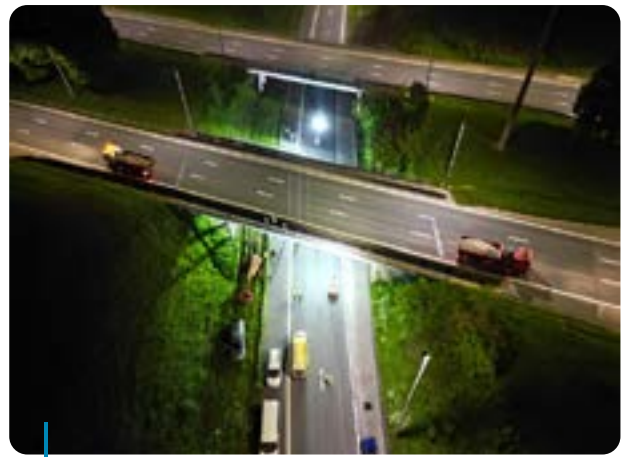
Na een nulmeting werd de brug ook mét een proefbelasting gemeten.

Concreet werd met deze technologieën enkele weken voor de effectieve proefbelasting eerst een nulmeting gerealiseerd, om vervolgens ook een meting van de brug mét belasting te doen. Michael de Bouw: “Via speciale softwarepakketten zetten we de meetresultaten in puntenwolken om, waarmee vervolgens twee 3D-modellen werden gecreëerd. Door beide met elkaar te vergelijken, konden we de doorbuigingen in 3D

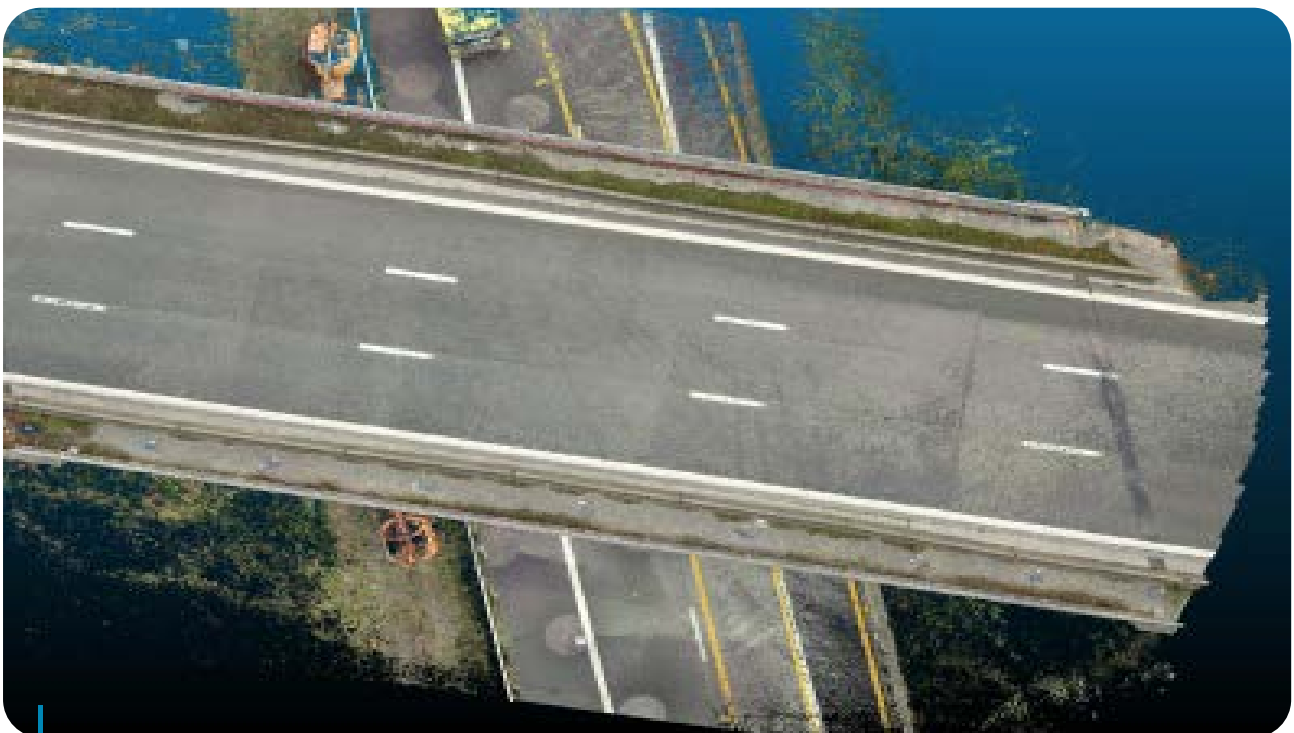
Door middel van fotogrammetrie werd een goed beeld verkregen van het bovenaanzicht van de brug.

Laserscanners en fotogrammetrie met drones compenseren elkaars minpunten. Waar de eerste op hun limieten stoten voor het opmeten van de bovenkant van de brug, is precies dat de troef van de tweede technologie. “Met fotogrammetrie en drones kan immers op een erg snelle, veilige en accurate manier een beeld van de bovenkant van de brug worden verkregen”, benadrukt Michael de Bouw. “Ook bij deze oplossing is de snelheid van opmeten een belangrijke troef: op een uurtje was de klus geklaard, en dit zonder enig risico op valpartijen of de noodzaak aan een hoogtewerker. Vandaag is fotogrammetrie een ideale manier om accuraat 3D-metingen van bestaande constructies – bruggen, gebouwen... - uit te voeren, zeker als deze moeilijk bereikbaar of hoger gelegen zijn.” Petra Van Itterbeeck vervolgt: “In de toekomst zullen nog veel andere zaken op die manier worden geïnspecteerd. Zo onderzoekt een collega bij Buildwise het potentieel om scheu-

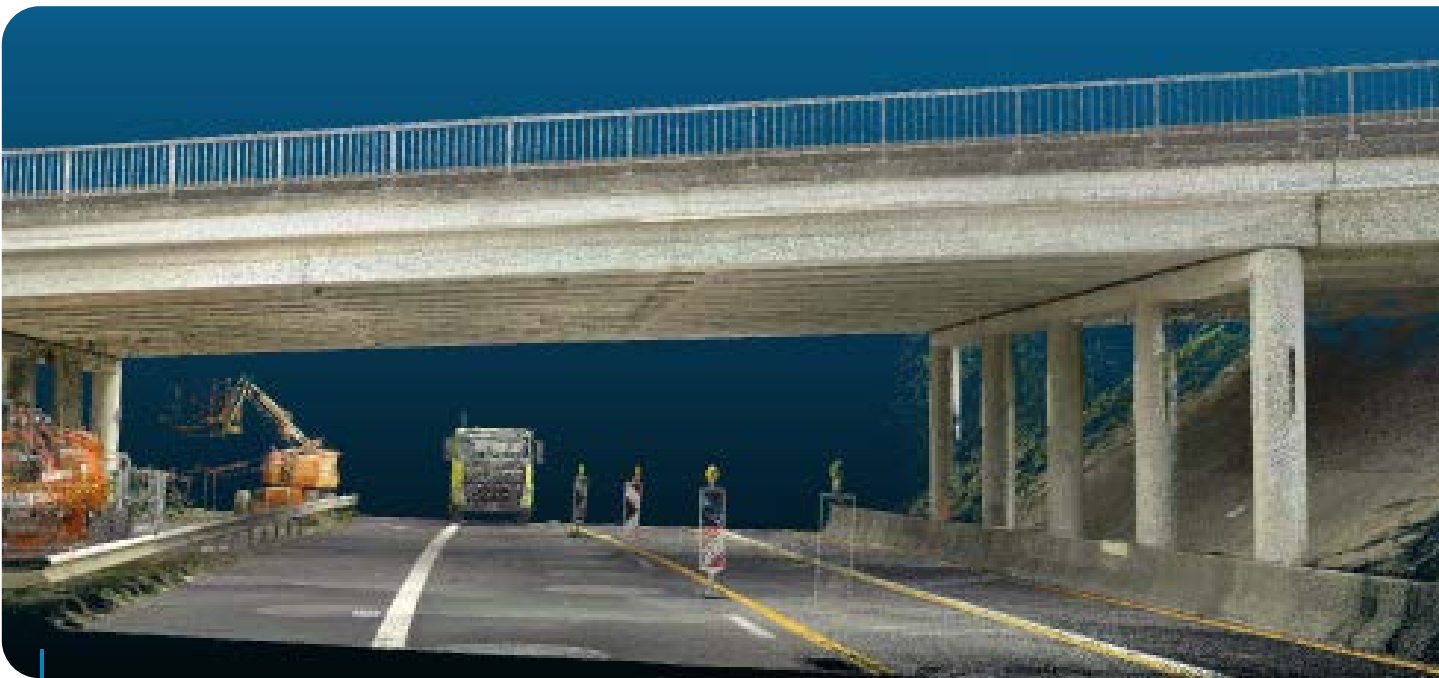
De combinatie van fotogrammetrie en laserscanning levert een puntenwolk op die de brug minutieus in kaart brengt.

In dit proefproject verwerkte Buildwise de beelden van de laserscanners en drones met meerdere softwareprogramma's tot een puntenwolk. Deze werd vervolgens in een 3D-model omgezet om de vervormingen te analyseren. “Uiteindelijk is het de bedoeling om alle metingen en informatie – dus ook deze van de glasvezelsensoren – te gebruiken om een 'digital twin' van de brug te maken”, legt Michael de Bouw uit. “Dit is een digitaal model dat een identieke kopie van de brug in werkelijkheid is, dus inclusief (lokale) degradaties. Deze 'digital twin' laat toe om de huidige draagcapaciteit van de brug in te schatten.” Petra Van Isterbeeck vervolgt: “Bij dit kunstwerk was de constructie van zo'n 'digital twin' niet evident omdat de balken niet allemaal op eenzelfde manier zijn verouderd. Ook was de corrosie van de naspanwapeningen niet identiek. Daarom was een combinatie van metingen, bijkomende informatie en gerelateerde modellen nodig om tot een echte digitale kopie van de werkelijkheid te komen. MOW kan dit gebruiken om er allerhande verouderingsmodellen op toe te
